## 圖書館書架等設施的抗震防災性研究

—以 1999 台灣二次大地震的經驗為例

## **A Study on Earthquake Resistance in Library Facilities** **--After the Earthquakes in Taiwan, 1999**

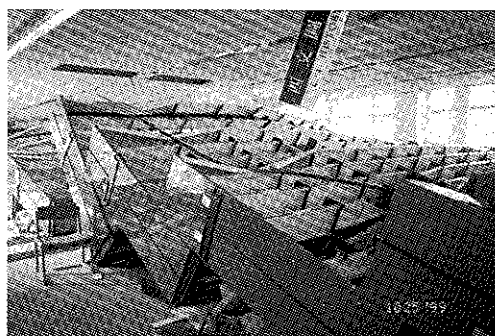
- 一、書架往縱長的方向傾斜。書架未必會倒，但已造成書架形式的變化。
- 二、書架往橫向傾倒，即書架會壓倒另一個書架上，這種情形常會出現骨牌的連倒效應（圖一）。

圖一 書架的連續傾倒

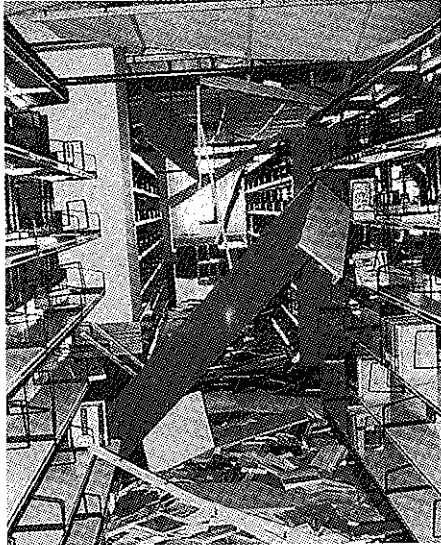
四、封(側)板掉落。當封板只是掛在側邊鐵桿上時，較容易發生此狀況，其中又以受縱向地震力時最易出現(圖二)。

圖二 書架封板的脫離

3. 封板的固定性。許多圖書館在書架二側裝設封板都是以美觀為出發點，此外也有在上面張貼一些書號及說明文字。許多封板都只是掛在書架的外側（未固定），對書架毫無結構性的作用。有些圖書館則將封板以螺栓固定在書架兩側的桿架上，如此一來封板即發揮了穩定書架的功效，其作用有時較前述的三角形輔助構件還好。

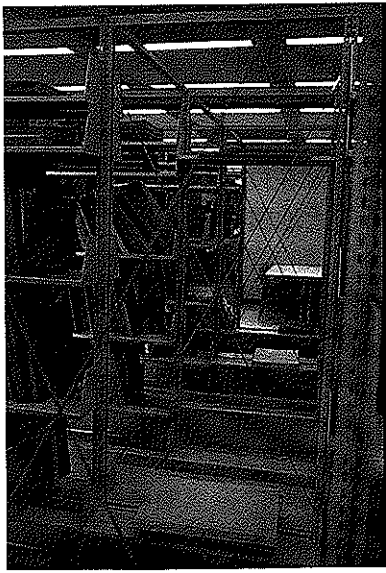
- A. 交叉斜撐以集中設置爲佳（圖九）。將二支交叉桿件分別裝設在二個書架單元上（方向不同），不如設置在同一個書架單元上來得理想，且可避免大冊書在安排上的不便。

圖九 書架內交叉的斜撐

- B. 交叉斜撐和垂直桿架的接合位置愈接近書架上下書（頂）板的端點，抗震效果愈佳。
- C. 交叉斜撐不必在每個書架單元上都安置。在一排書架中，每隔一個書架單元安置一個即已足夠。
- (2) 在書架單元中增加橫向的聯桿也很重要。在沒有交叉斜撐時，它們亦具有一些抗震的功能，惟效用不及前者。這些橫桿和直立桿件的接合方式以焊接為最佳，其次是螺栓固定，搭接方式較差。
- (3) 如能用適當的接合方式（如上述）處理書架的頂板和最下層的踢腳板，也會有助於抵抗縱向的地震力。
2. 書架在橫向上的抗震措施。在 921 及 1022 兩次大地震中，圖書館書架的受損情形以橫向的傾倒最為嚴重。雖然有的圖書館曾做了橫向的抗震措施，但因不夠理想而遭到更嚴重的傷害。造成書架在橫向上傾倒的主要原因是重心不穩和抓地力（和地表的緊扣力）不夠，其次才是書架間缺少橫向的聯繫或其效果不彰。

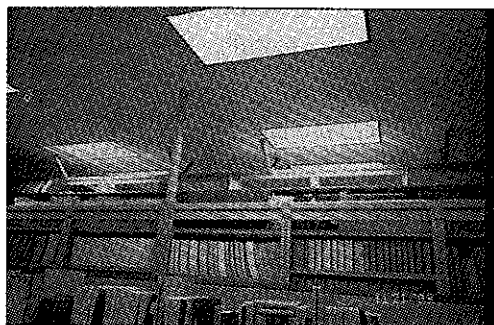
- C. 書架未設計可固定之裝置。在書架廠商所提供的目錄資料中，幾乎看不到有可固定的書架形式，反倒是特別去強調書架的可拆解和可移動性。
- 將書架固定在地板上的做法中，值得注意的是要對每一個書架單元做好固定的工作，不可只在整排書架的二端加以固定。固定用的螺栓至少得有 1/4" (0.6 公分) 的直徑，螺栓須深入地面至少 1 吋 (2.54cm) (Shelton, 1990:27)。
- (2) 利用橫向拉桿連接書架。有的圖書館為了防止書架在地震時，在橫向上產生連續傾倒的骨牌效應，而用金屬桿件在橫向上將書架頂端連接起來。這種想法的本意很好 (Fierro et al, 1994:27)，但功效並不是最理想。原因是拉桿本身不能處理在外力下書架因重心不穩而引起的搖擺現象，但卻可以利用桿件彼此相互牽繫的關係，將書架的擺動力藉著拉桿而由其他較穩定的書架來吸收，彼此共同負擔地震力的影響，避免造成書架在橫向上的傾倒 (圖十)。在設置這種裝置時必須考慮到以下幾點：
- A. 此一措施最好是配合著將書架固定在地板上，功效較為顯著。當然，在地震不是很嚴重的區域，單獨採用此一方式也是可行的。
- B. 架頂的橫向拉桿所連接的書架數

圖十 書架頂桿伸入天花板，固定在樓梯下

- G. 拉桿亦可和牆面或樓頂板相接。拉桿不能直接清除書架所承受的地震力，這是拉桿裝置最大的缺點。舊金山有一家土木工程公司就將其圖書架的拉桿再接一段直立的桿件而固定在樓頂板上（穿過天花板）。柏克萊加州大學生命科學院的圖書館則以 45 度的斜桿將拉桿固定在「水泥牆」上。這些方式對增強拉桿的抗震功效均極有幫助。

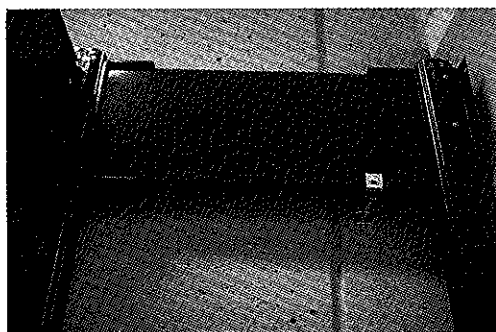
- (一) 就書架而言，固定的位置愈高愈好，而且應在書架的主要構件如直立桿架的頂部或最高的橫桿上（圖十一）。
- (二) L 形的金屬片宜各以兩個螺栓分別固定在書架上及牆上。原則上，最好是每個書架單元用一個固定片。

圖十一 以 L 型扣件固定書架頂部在水泥牆上

- (三) 固定在水泥牆上。圖書館內多為磚牆，磚牆本身的耐震力不足。地震時，磚牆如出現裂縫就很難扣緊書架。
